# CONSÉQUENCES DU POINT DE VUE DE LA RADIOPROTECTION D'UN INCIDENT DE CONTAMINATION ÉTENDUE À LA PILE EL.3 DU CENTRE D'ÉTUDES NUCLÉAIRES DE SACLAY

L. FITOUSSI et P. LEBOULEUX

Commissariat à l'Énergie Atomique, Centre d'Études Nucléaires de Saclay\*

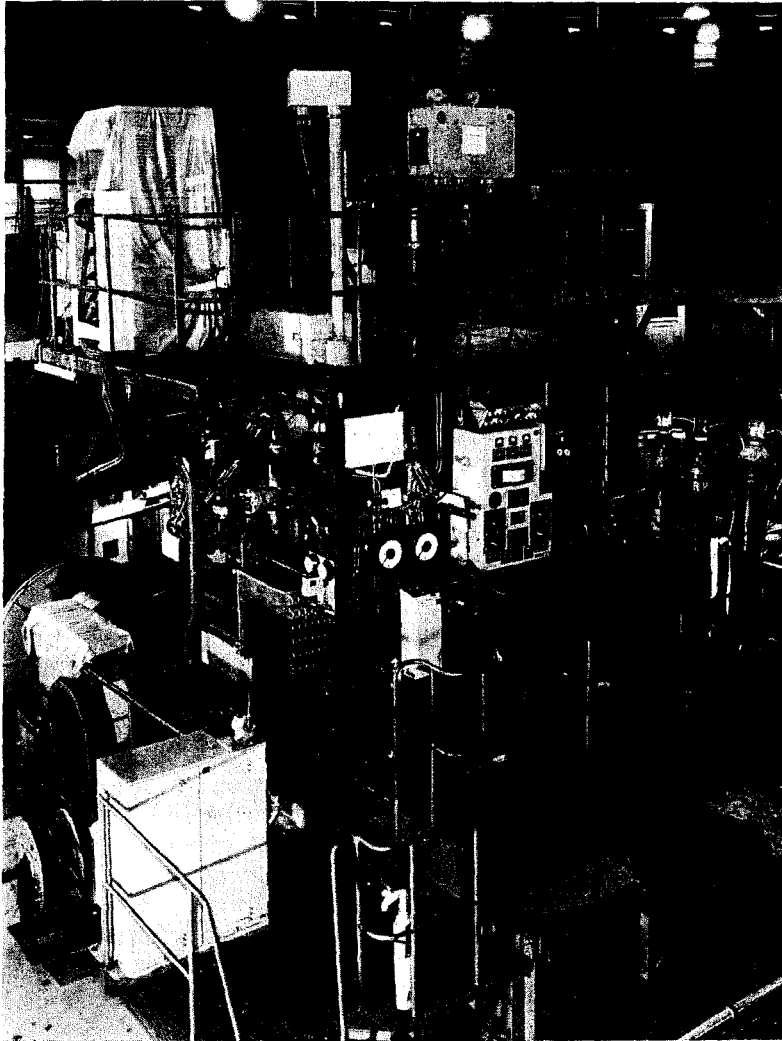
FIG. 2. Hotte de défournement.

La mise en place et l'extraction des cellules s'effectue pile à l'arrêt, avec une hotte blindée. Cette hotte est munie d'un dispositif autonome de refroidissement des cellules (Fig. 2).

L'incident s'est produit au cours d'un examen radioscopique d'une cellule ayant un taux de combustion de 3 650 MWj/t et présentant une rupture de gaine (cf. annexe I). La cellule, dont le dispositif d'accrochage s'est détérioré, est tombée dans le puits du sas d'observation et s'est coincée entre le sas d'observation et la hotte blindée.

La partie supérieure de la cellule (sans uranium) est restée engagée dans la hotte blindée.

contaminations les plus importantes ont été mesurées sur les aires de travail ( $10^{-5}$  à  $10^{-3}$  Ci/dm<sup>2</sup>) et sur la hotte blindée de défournement des cellules. À l'intérieur de cette hotte dans le logement de la cellule, la pollution était telle que l'on a mesuré une intensité d'irradiation de l'ordre de 100 rad/h.

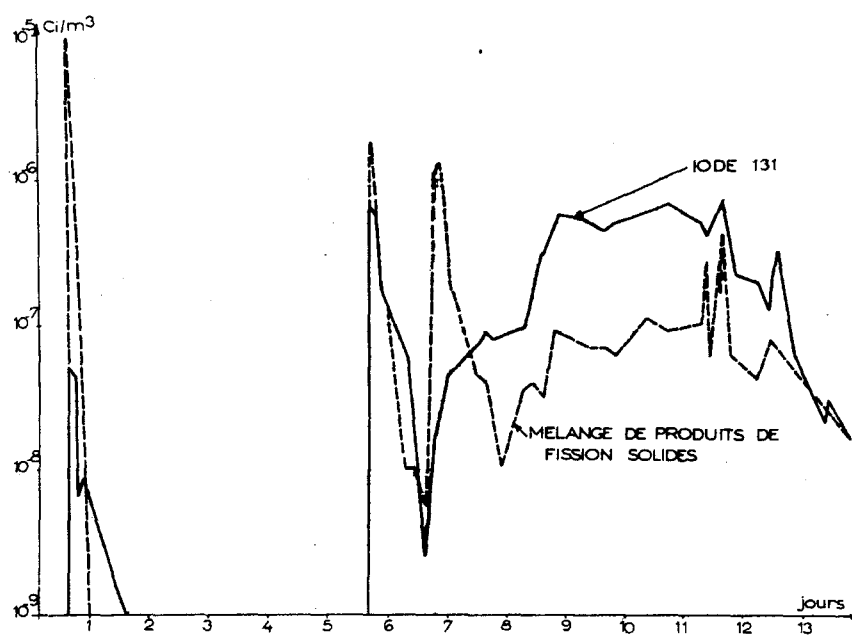
FIG. 6. Évolution de la contamination atmosphérique dans le bâtiment de stockage.

par des prélèvements effectués sur papier filtre et charbons actifs. Les résultats obtenus sont portés sur la courbe de la Fig. 6.

A partir de ces résultats, l'activité totale de l'iode 131 libérée dans l'atmosphère du bâtiment a été évaluée à environ 0,1 à 0,2 Ci. Cette valeur a été corroborée par les mesures effectuées dans l'air rejeté par la cheminée de la pile qui ont donné 0,17 Ci. Ces dernières mesures ont montré que l'activité des produits de fission solides rejetée dans l'atmosphère était inférieure à  $2 \cdot 10^{-4}$  Ci en raison de l'efficacité des filtres du circuit d'extraction d'air.<sup>(1)</sup>

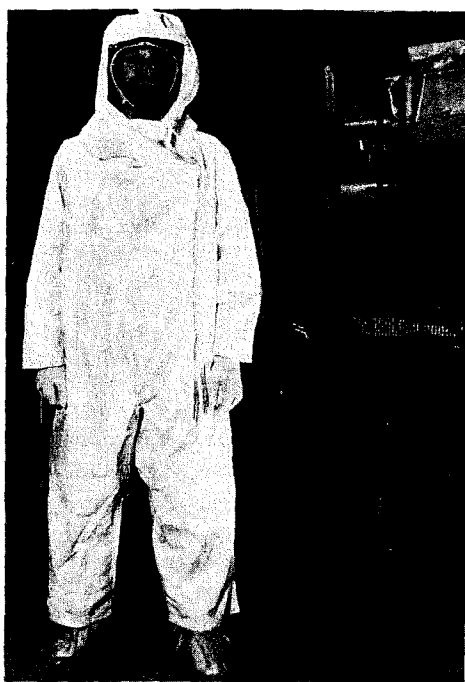
FIG. 7. Scaphandre utilisé pendant les interventions dans le bâtiment de stockage.

- Pour les interventions effectuées sur la cellule avariée, l'emploi d'un scaphandre en matière plastique recouvrant les vêtements de travail et l'appareil respiratoire isolant était indispensable pour limiter la contamination radio-active du personnel (Fig. 7). Cependant, ce scaphandre n'était pas revêtu pour les travaux de préparation sans intervention sur la cellule, afin d'augmenter le rendement du personnel.

*Équipement du personnel.* Un risque grave d'asphyxie est apparu dans l'utilisation de l'appareil respiratoire isolant porté à l'intérieur du scaphandre. Il a été décidé, d'une part, de revoir le dispositif de sécurité de l'appareil isolant signalant l'épuisement de la réserve d'air, et,
