# CONSÉQUENCES DU POINT DE VUE DE LA RADIOPROTECTION D'UN INCIDENT DE CONTAMINATION ÉTENDUE À LA PILE EL.3 DU CENTRE D'ÉTUDES NUCLÉAIRES DE SACLAY

L. FITOUSSI et P. LEBOULEUX

Commissariat à l'Énergie Atomique, Centre d'Études Nucléaires de Saclay\*

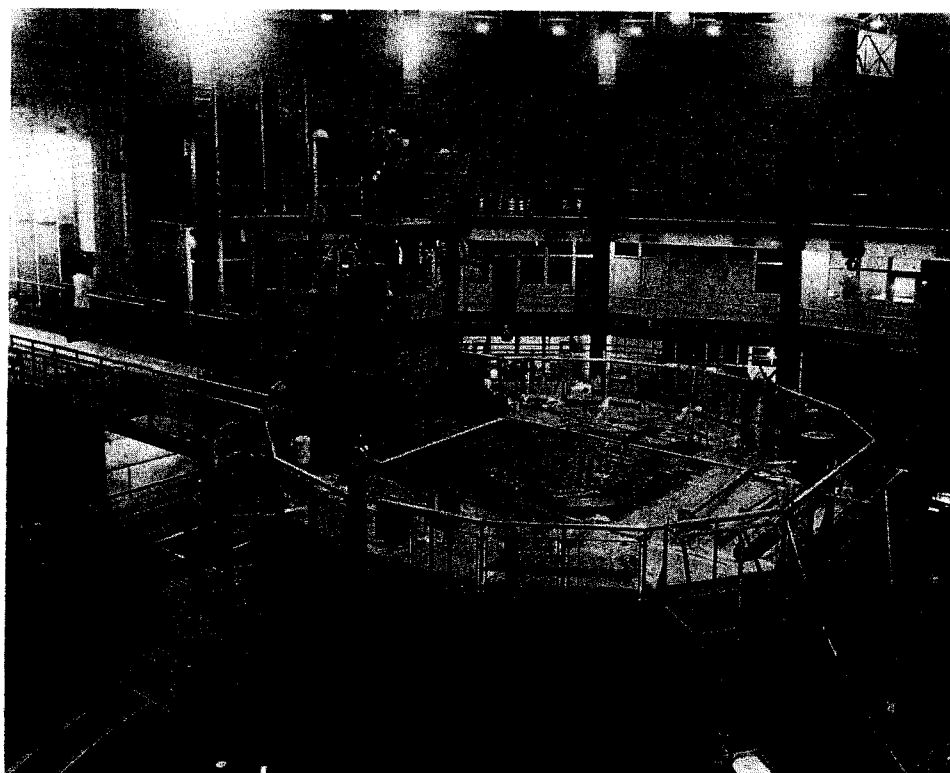
FIG. 3. Hotte de défournement sur le toit de la pile.

Les cellules extraites sont transportées dans le bâtiment de stockage adjacent au bâtiment de la pile. Avant stockage, les cellules sont examinées aux rayons X, en particulier, celles présentant une rupture de gaine (Figs. 3 et 4).

L'incident s'est produit au cours d'un examen radioscopique d'une cellule ayant un taux de combustion de 3 650 MWj/t et présentant une rupture de gaine (cf. annexe I). La cellule, dont le dispositif d'accrochage s'est détérioré, est tombée dans le puits du sas d'observation et s'est coincée entre le sas d'observation et la hotte blindée.

La partie supérieure de la cellule (sans uranium) est restée engagée dans la hotte blindée.
